Provningsprotokoll

Hållbarhetstest

utfört med lim för fastsättning av snörasskydd på tak.

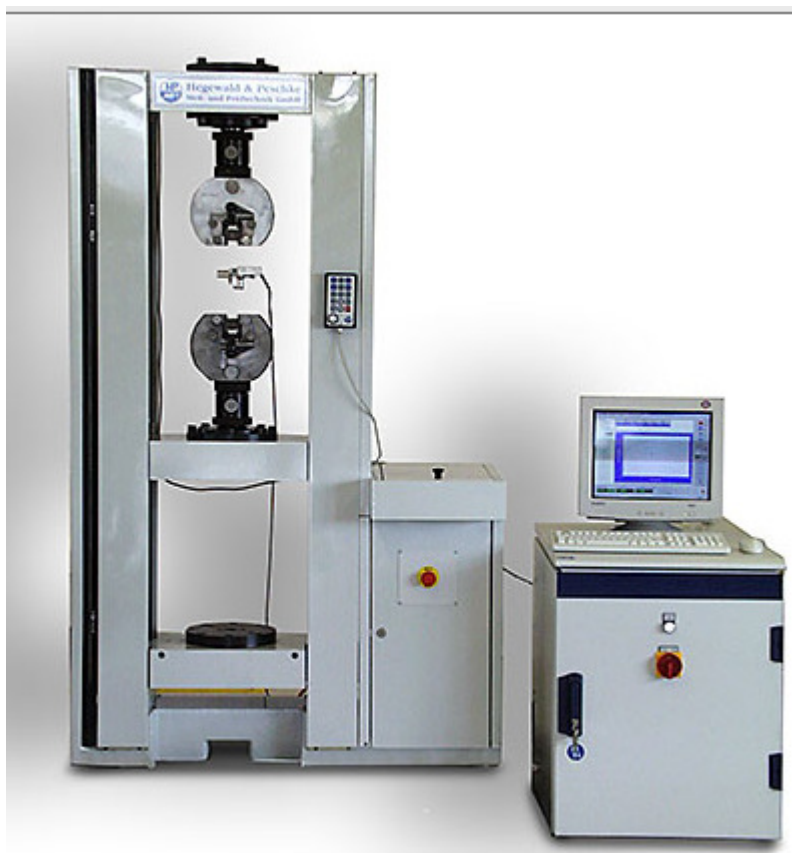
Zwick 100 material test maskin

Testmetod & utrustning Testet utfördes på Seinäjokis Yrkeshögskolans trälaboratorium. Testutrustning var en Zwick 100 materialtestmaskin för hållbarhet, samt med en ARC 1500 som kan simulera olika årstider.

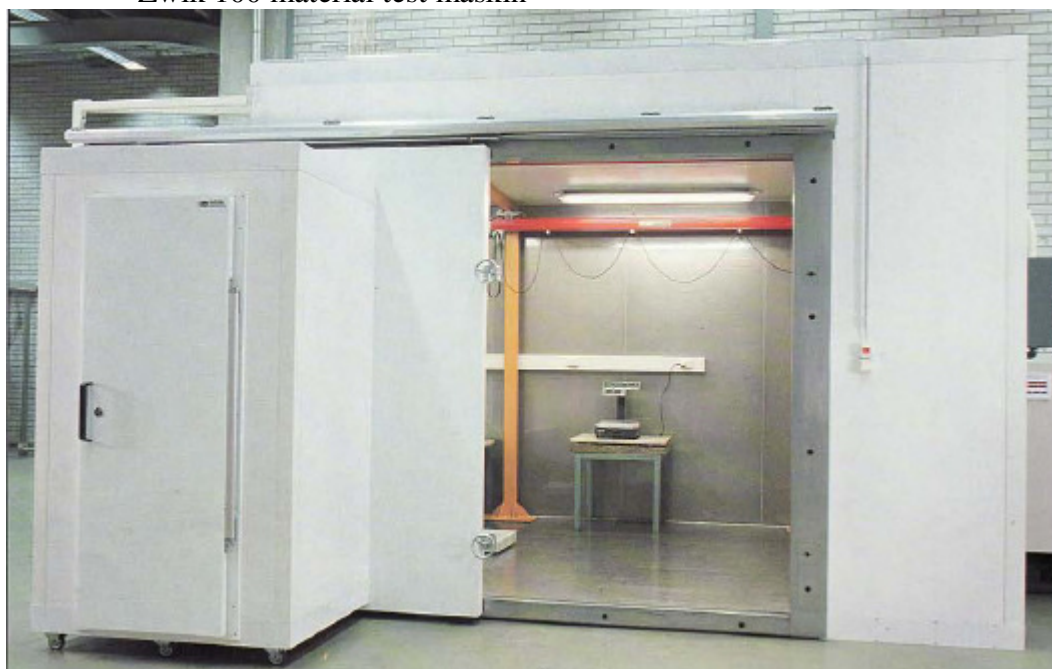
ARC 1500 Väderleksskåp

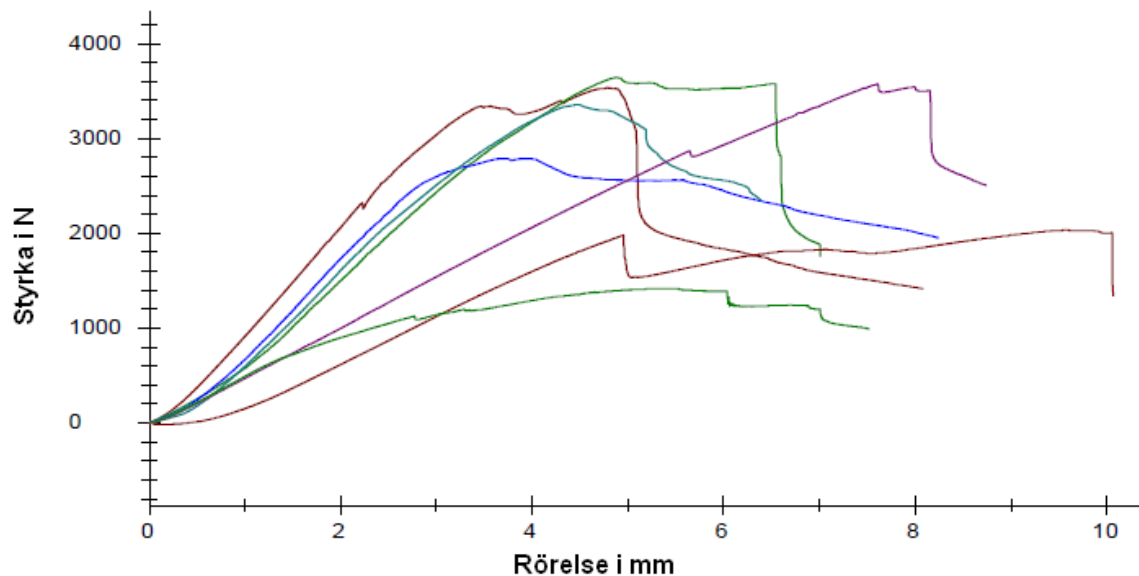
Test resultat 2.

Lim sort = Ref. 1

Ref 1 resultat visar att den inte fäster på polykarbonat, den släpper vid ett lättare tryck på objektet.

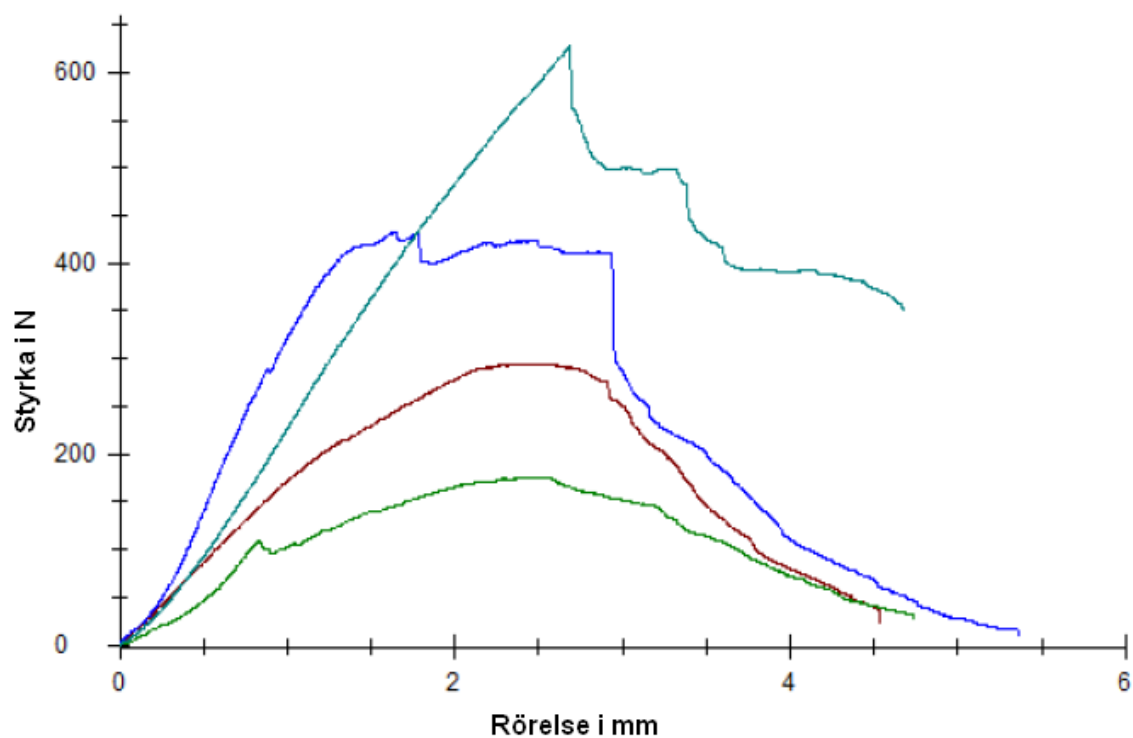
Test resultat 3.

Lim sort = Ref 2

Ref. 2 visar bra resultat på hållfastheten på vidhäftning mot polykarbonat. Den har dock sämre hållfasthet värden om man jämför med Kulo-lim

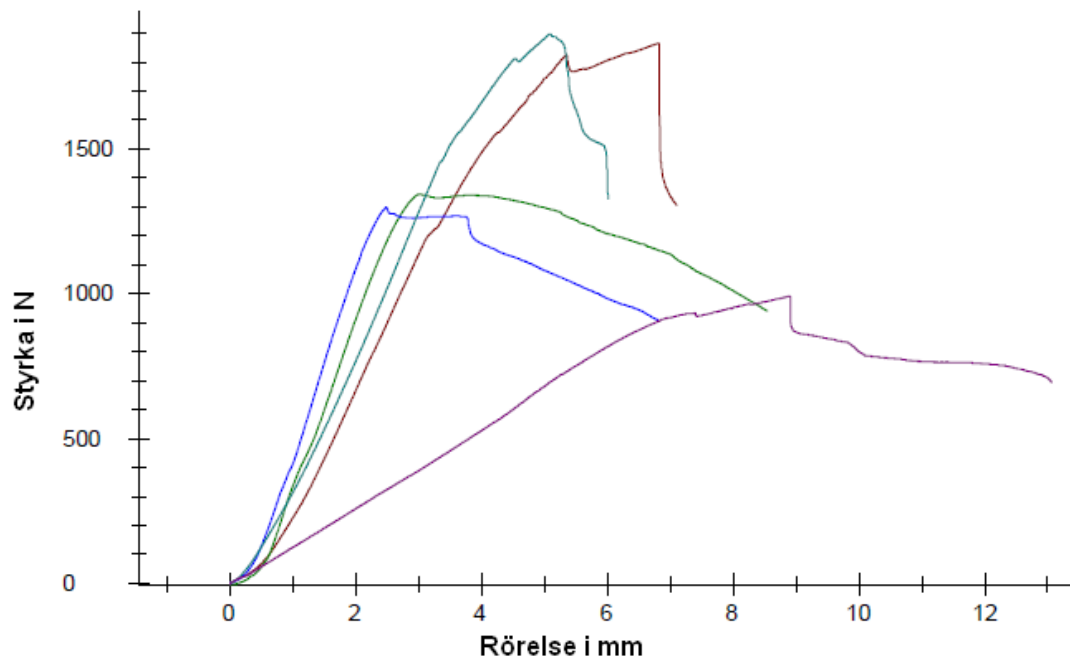
Testresultat med tegel

Resultat från limning mot tegel så visar Kulo-lim bästa resultat, 4st provbitar släppte 100% gränssnittet mellan lim & objekt och 1st släppte mellan lim och tegel. Med Ref.2 lim så satt objekten förhållandevis bra. Limmet släppte vid gränssnittet lim – tegel, det satt med en aning färg från teglet med limmet som lossnade. Färgytan på teglet kändes en aning klibbigt. Limmet reagera lite på den målade ytan på teglet.

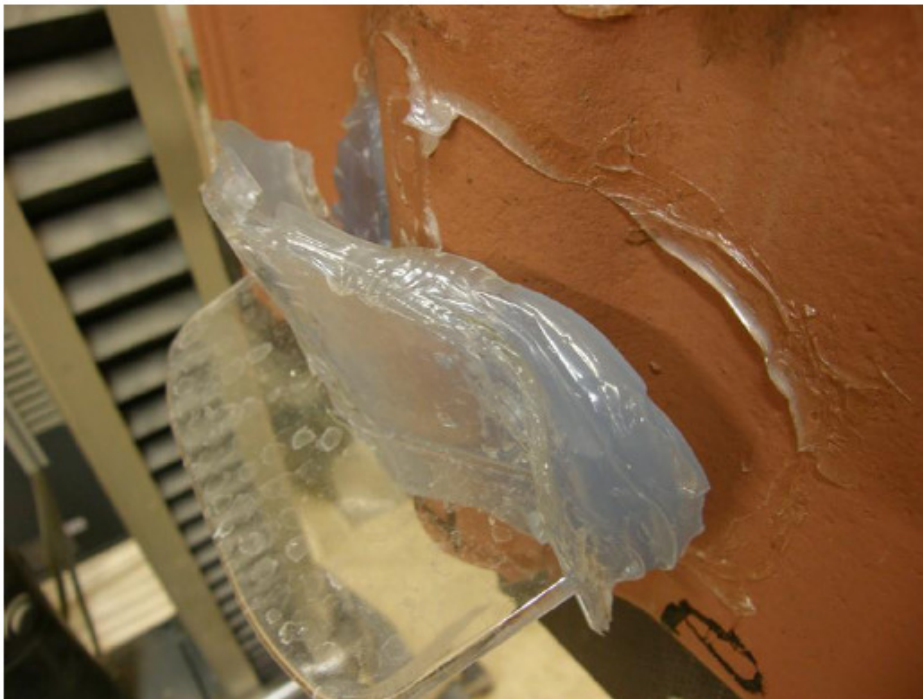
Kulo-lim (**Kulo 1**) lossna från teglet med en styrka på **3846 N**
